AT/CVT施工事例

～国産・輸入車編～

万能オイル添加剤「SOD-1 Plus」

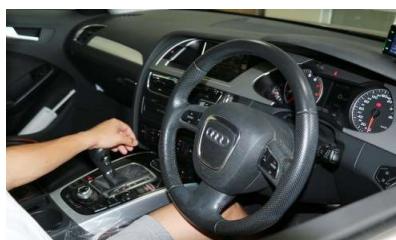
CVTF交換

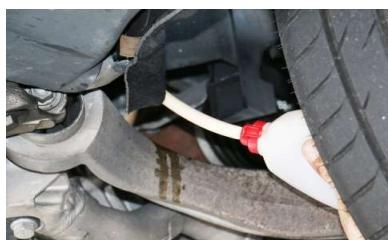
シフトチェンジで、バルブボディ清掃

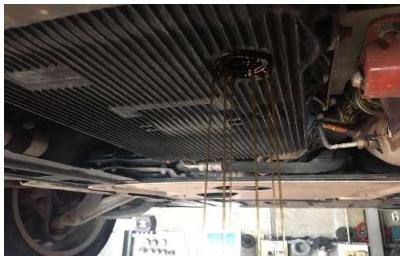
ATストレーナー一体式オイルパン

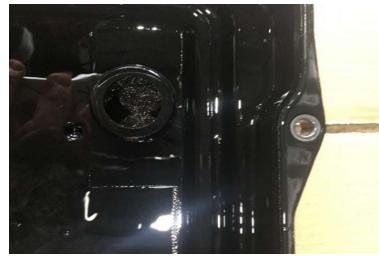
ATF交換

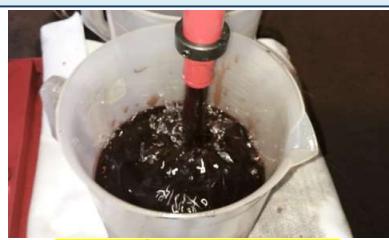
摩耗度は2

コンタミチェックによる摩耗度は、2.0とかなり多い状態。ATFもかなり汚れています。

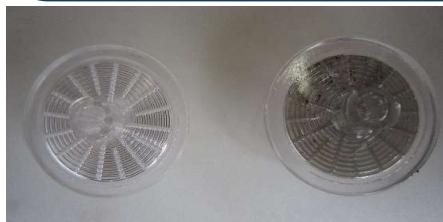
摩耗度は3.0(右)

コンタミチェックカーによる摩耗度は、3.0だった。まだ、新車から1万1千kmしか走行していなかったが、摩耗粉はかなりあった。(CVTはスチール・ベルト等の摩耗粉が出易い。)

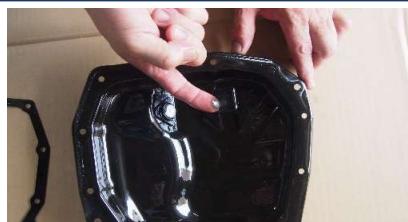
オイルパン内鉄粉

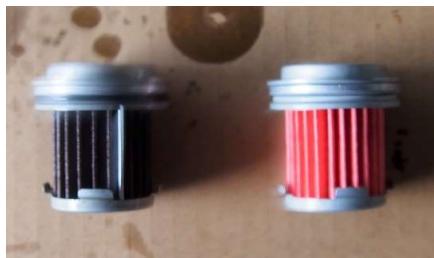
リターンフィルター(右新品)

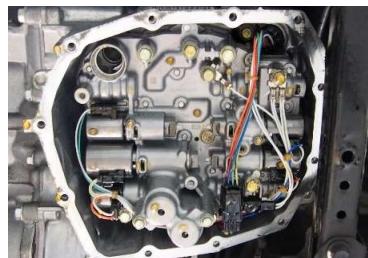
CVT内部バルブボディ

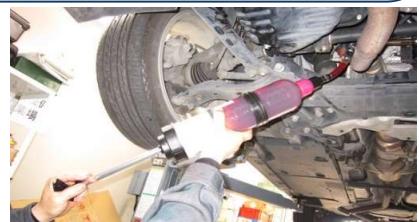
CVTドレン・フラグ

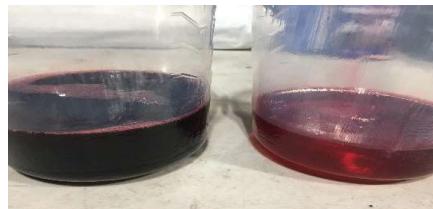
摩耗度は3.0

HVミッションは、フルード交換前に内部診断ができるコンタミチェックターにて診断、低走行でありながらも、摩耗度は3段階評価の「3」を示していました。

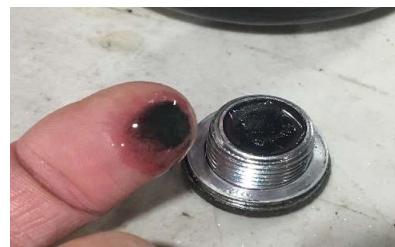
デフォイル(ATF)交換
