AT/CVT施工事例

～国産・輸入車編～

万能オイル添加剤「SOD-1 Plus」

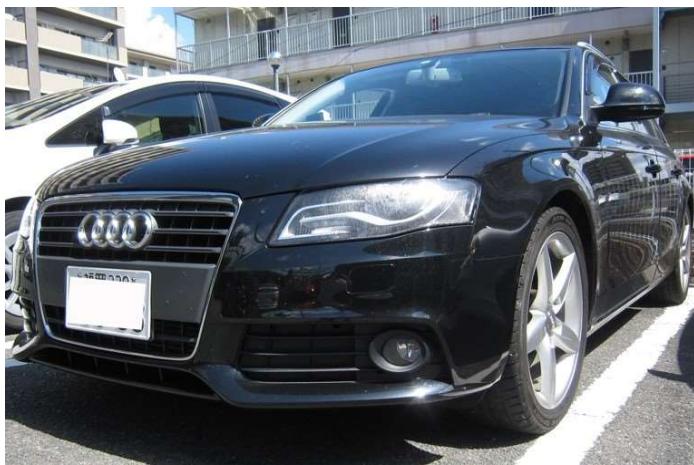
CVTミッションなので、ATミッションと比べて滑っているような感じだった。

CVTストレーナーがミッション組込みタイプの為、交換出来ない。

F・DEFオイルは、ドレンボルトがなく交換出来ない為、予防整備がしたい。

コンタミチェックによる摩耗度は、2.0と多めの状態。

- ・コンタミチェックによるCVT内部の摩耗度チェック
- ・CVTF交換(SUNOCO ULTRA SYNTHETIC CVTF) + SOD-1Plus添加(総油量の7%)
- ・F・DEFOILにSOD-1Plus添加(総油量の10%)。

F・DEFの内部洗浄による作動正常化と保護目的にSOD-1Plus添加した。

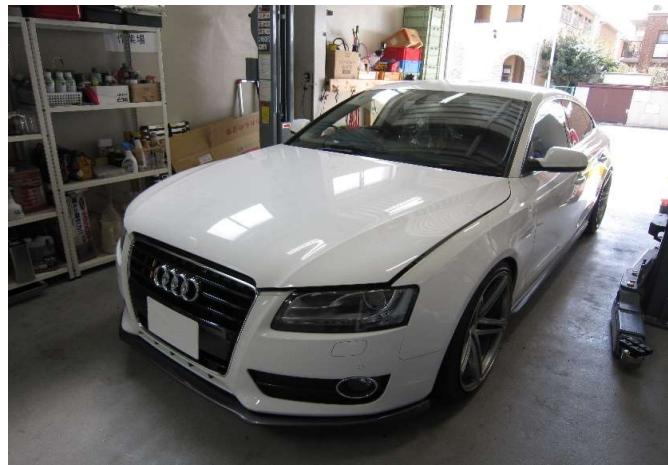
DSG修理(修理費用約70万円)後4,000km走行。
ミッション修理代が高い上、時間もかかるので、予防整備がしたかった。
エンジンオイル消費はしていないが心配だった。

DSG修理後まだ4,000kmしか走行していないので、DSG内部の摩耗度は、1.0だった。
オーナー様から「ミッションの切り替わりが角がとれたようなスムーズな動きになった。
E/Gの振動の足に伝わってくる大きさが明らかに減った。
予防整備がしたかったので、安心して乗れるようになった。」とお喜びのお声を頂きました。

- ・コンタミチェックによるAT内部の摩耗度チェック
- ・DSGにSOD-1Plus添加(7%)
- ・E/Gオイル交換+SOD-1Plus添加(10%)
- ・リアアクスルオイル交換+SOD-1Plus添加(10%)
- ・P/SにSOD-1Plus添加(10%)

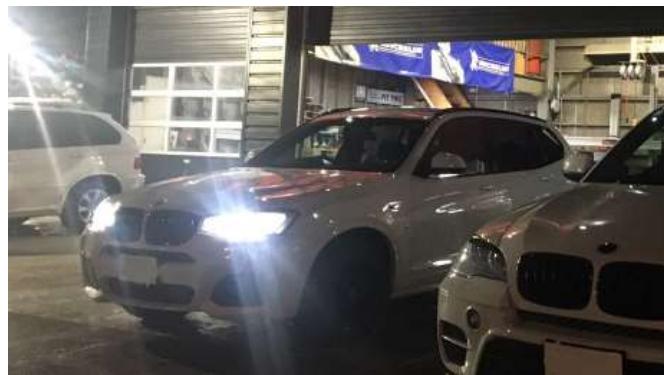
稀にスタート時に変速不良と変速ショックがありBMWディーラーで点検するも症状が出ず原因が分からないままになっていた。
それ以外での不具合は、特に見られなかった。

コンタミチェックによる摩耗診断結果は摩耗度は、1.5と少し多めの状態。
ATストレーナー・ATF交換、SOD-1Plus添加後では、PレンジからDレンジへの変速時のシフトショックは殆ど感じ取ることが出来ないぐらいに変化し走行中の変速ショックは殆どなくなりオーナー様よりの運転後の感想は、「ATではなくCVT 無段変速機並みに変速がスムーズになった」とコメントを頂いております。

- ・コンタミチェックによるAT内部の摩耗度を診断
- ・ATストレーナー一体式オイルパン交換
- ・ATF交換(MOTUL ATF VI) + SOD-1Plus添加(総油量の7%)

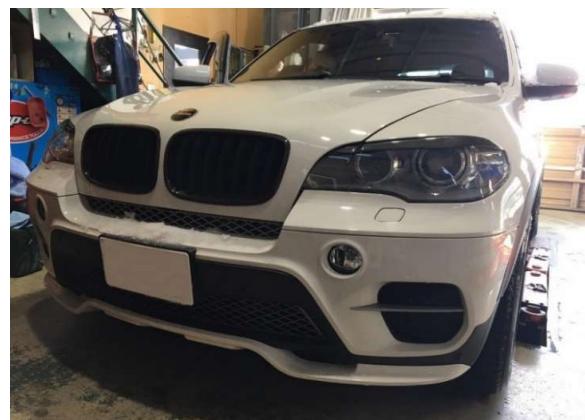
変速への不具合症状はないが車両購入より一度もATFの交換はしていない為、予防整備にてATF交換を実施。

マニュアルモードでの変速時、ギクシャク感や変速ショックを感じている。

コンタミチェックによる摩耗診断結果は摩耗度は、2.0と多めの状態。

交換前試運転にて軽微なシフトショックを確認。

- ・コンタミチェックによるAT内部の摩耗度チェック
- ・ATストレーナー一体式オイルパン交換

ATストレーナー・ATF交換、SOD-1Plus添加後は、走行中の変速ショックが体感出来ない程までに改善。特に、マニュアルモード時の変速に大きな改善を確認。変速は素早く確実に変速時のショックが大幅に軽減されました。

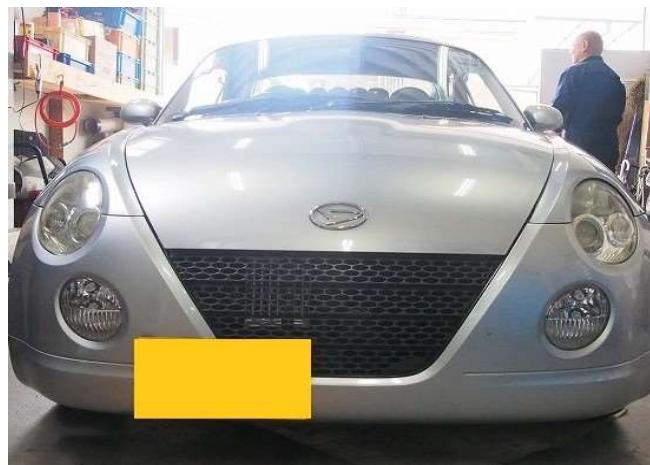
定期的にATF交換はしていたが、ストレーナー交換やSOD-1Plus添加はしていなかった為
大事に長く乗っていきたいので、予防整備としてATF交換+ストレーナー交換+SOD-1Plus添加
を実施。

コンタミチェックによる摩耗度は、1.0と殆ど摩耗粉は出ず、ATFも新油に近い色でした。今回、ATだけでなくE/Gオイルにも添加させていただきました。

- ・コンタミチェックによるAT内部の摩耗度チェック
- ・ATストレーナー交換
- ・ATF交換(SUNOCO ULTRA SYNTHETIC ATF) + SOD-1Plus添加(総油量の7%)

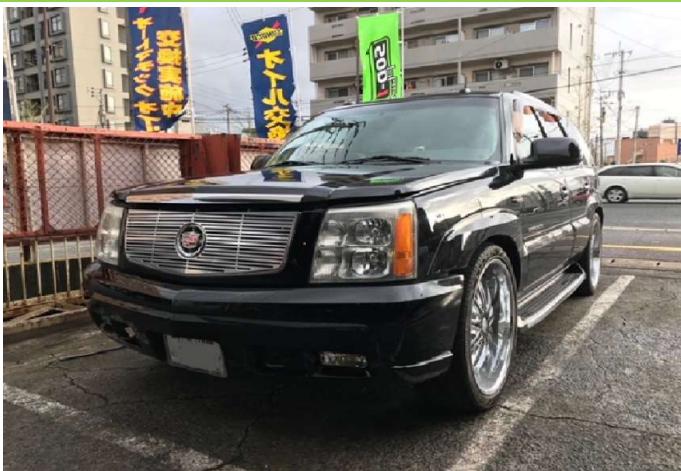
中古で購入して、ATF交換履歴が不明だった為、不安だった。

コンタミチェックによる摩耗度は、2.0とかなり多い状態。ATFもかなり汚れています。

アメリカ車は日本での使用状況ではオートマ内部の摩耗が多いお車が多い為、2年2万kmでのATF交換とストレーナー交換が必要です。

- ・コンタミチェックによるAT内部の摩耗度チェック
- ・ATストレーナー交換
- ・ATF交換(SUNOCO ULTRA SYNTHETIC ATF) + SOD-1Plus添加(総油量の7%)

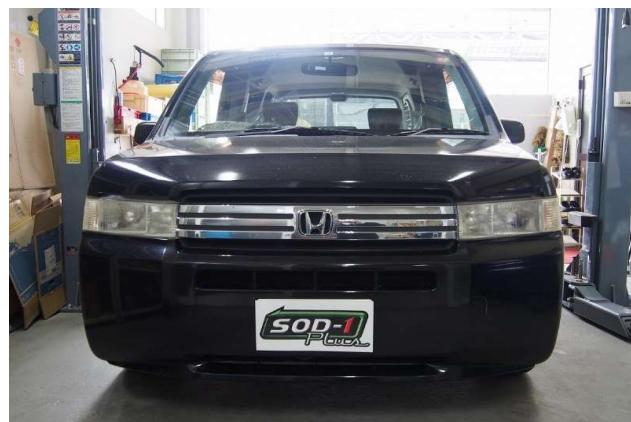
ジャダー(HONDA MULTI MATIC特有のスタート時の車体振動)が出てきたので困っていた。

コンタミチェックによる摩耗診断結果は摩耗度1.0と健康な状態。

しかし、CVTFは黒く変色しており、ドレンプラグ・マグネットには鉄粉付着が多い。

- ・コンタミチェックによるCVT内部の摩耗度を診断
- ・CVTF交換+SOD-1Plus添加(総油量の7%)

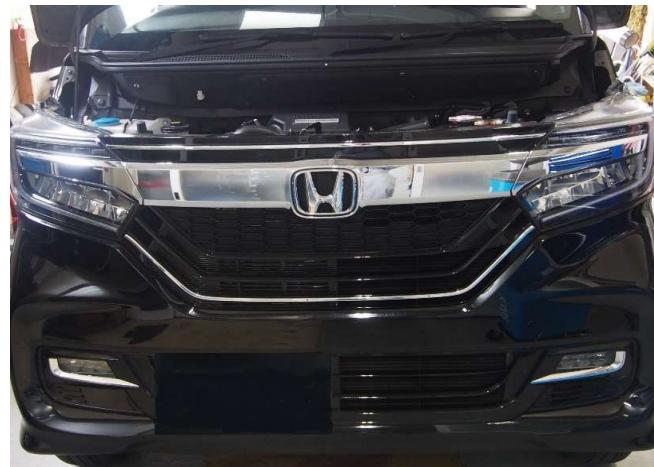
新車からまだ1万kmしか走行していないので、この状態を維持してゆきたい。
奥様が使用しているのでトラブルが起こらないように予防整備をしたい。

コンタミチェックカーによる摩耗度は、3.0だった。まだ、新車から1万1千kmしか走行していなかったが、摩耗粉はかなりあった。(CVTはスチール・ベルト等の摩耗粉が出易い。)

- ・コンタミチェックカーによるCVT内部の摩耗度チェック
- ・CVTストレーナー2か所交換
- ・CVTF交換(HONDA HCF-2) + SOD-1Plus添加(総油量の7%)

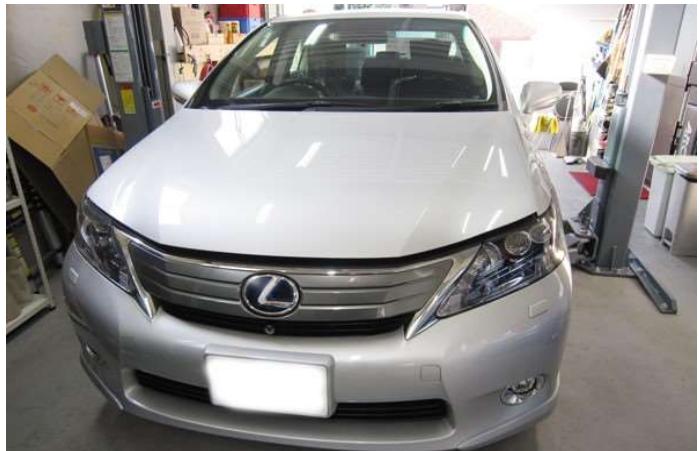
E/Gの振動が増えてきていた。それに伴いノイズも増えていた。
コールドスタート(今回外気温2°C)時に「ブルブル」という振動が気になっていた。
ここ1~2年、アクセル踏み込み時、モーターからエンジンへの切り替わる時の「ブルッ」という振動と音が気になっていた。

- ・コンタミチェックによる内部の摩耗度チェック
- ・E/Gオイル交換+SOD-1Plus添加(総油量の10%)
- ・CVTフルード交換
- ・CVTフルード交換(トヨタ純正WS)+SOD-1Plus添加(総油量の7%)

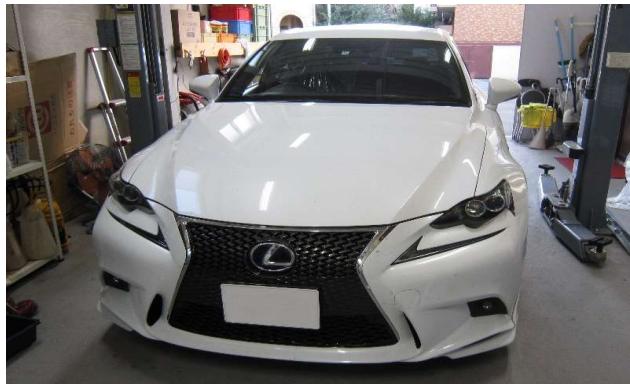
中古で購入して仕事にも使う車であるし、長距離も走るので途中でのトラブルが困る。予防整備として、HVF交換+SOD-1Plus添加で安心したい。以前の車でSOD-1Plusの体感が出たので、この車でも体感できるのではと期待している。

コンタミチェックによる摩耗診断結果は摩耗度は、1.5と少し多めの状態。HVFは変色しているがまだ赤みは確認できる。ストレーナーは鉄粉等で汚れていました。約1,000km走行後のフィーリングですが、スタート時から明らかに変速時間が短くなり、各ギアがスムーズに加減速し、エンジンブレーキは強めに効くようになりました。高速巡航時熱ダレやタイムラグを感じていたが、アクセルのちょっとした開度変化や変速反応が良くなりました。

- ・コンタミチェックによるHV内部の摩耗度を診断
- ・HVストレーナー交換、オイルパン清掃
- ・HVF交換+SOD-1Plus添加(総油量の7%)

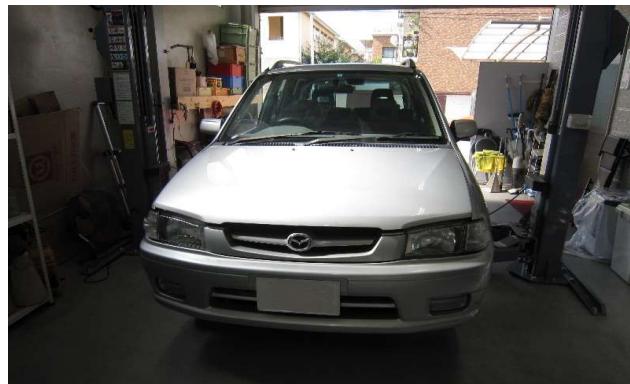
ATF交換は一度もした事はない。

シフトショック、変速ショック共に大きくなっていました。

コンタミチェックによる摩耗診断結果は摩耗度は、1.5と少し多めの状態。

ATFも黒く変色しており、ストレーナーもかなり鉄粉等で汚れていました。

オイルパン内に大きめの鉄粉があり、マグネットに付着した鉄粉もかなりの量でした。

- ・コンタミチェックによるAT内部の摩耗度を診断
- ・ATストレーナー交換、オイルパン清掃
- ・ATF交換+SOD-1Plus添加(総油量の7%)

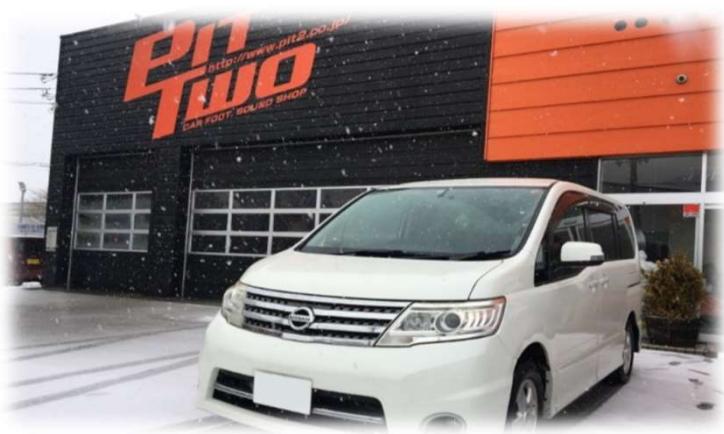
特に気になる症状はなく快調だが、一度も交換していないミッションオイル交換とSOD-1Plus添加による内部メンテナンスを実施。

コンタミチェックによる摩耗診断結果は摩耗度は、1.5と少し多めの状態。
CVTFも黒く変色しており、ストレーナー①・②もかなり鉄粉等で汚れていました。
セレナのCVTトラブルはかなり多く発生しており、症状が出てからの改善が難しくミッション載せ替え等の解決策しかないお車です。予防整備する事により、最良の状態を維持しながら、快適な走行フィールで過して頂くように当社で協力させて頂きました。

- ・コンタミチェックによるCVT内部の摩耗度を診断
- ・CVTストレーナー交換、オイルパン清掃
- ・CVTF交換(MOTUL CVTF) + SOD-1Plus添加(総油量の7%)

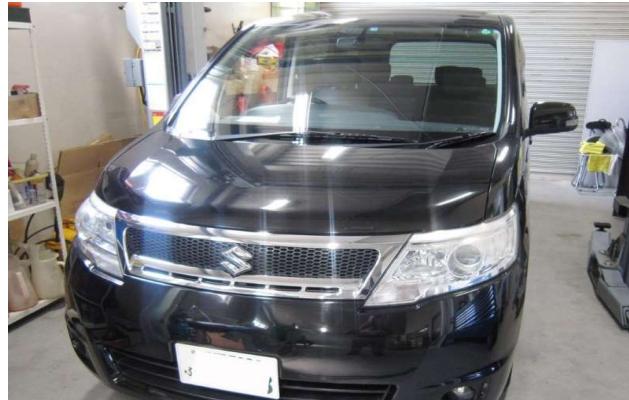
新車購入後、2014年にクレームとしてミッション載せ替え以降3万kmしか走行していないお車。その後は特に症状もなく、ほぼ毎日通勤で使用している。

コンタミチェックによる摩耗診断結果は摩耗度3.0以上の酷い状態。

CVTFの透明度は有、隣の他車との比較でも綺麗な状態。しかし、下部分には鉄粉の堆積がわかります。オイルパン内マグネットにもかなりの鉄粉付着。

セレナのCVTトラブルはかなり多く発生しており、症状が出てからの改善が難しくミッション載せ替え等の解決策しかないお車です。コンタミチェックは危険レベルでしたが、まだお車を使用したいという事からお客様より交換要請を受け実施いたしました。

- ・コンタミチェックによるCVT内部の摩耗度を診断
- ・CVTストレーナー交換、オイルパン清掃
- ・CVTF交換(約20L使用) + SOD-1Plus添加(総油量の7%)

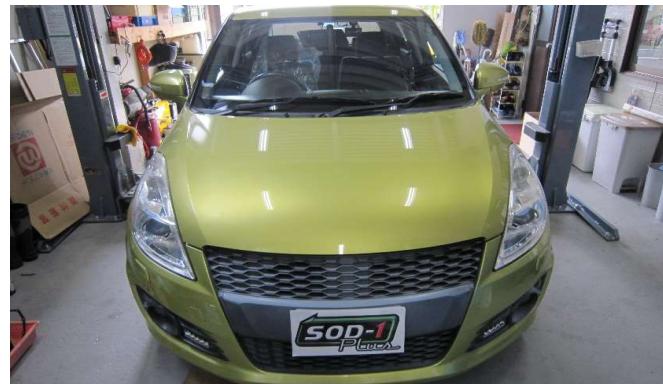
特別な症状もなく快適な走りだったが、最近CVT車両にトラブルが多発しているので、予防整備としてCVTFやストレーナーを変えたかった。

コンタミチェックによる摩耗診断結果は摩耗度は、2.0と多めの状態。

CVTFも黒く変色しており、ストレーナー①・②もかなり鉄粉等で汚れていました。

CVTトラブルはかなり多く発生しており、症状が出てからの改善が難しくミッション載せ替え等の解決策しかないお車です。

- ・コンタミチェックによるCVT内部の摩耗度を診断
- ・CVTストレーナー交換、オイルパン清掃
- ・CVTF交換(スズキ純正グリーン2) + SOD-1Plus添加(総油量の7%)

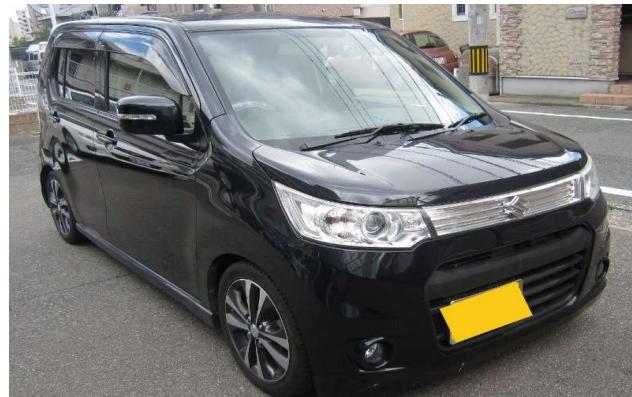
中古での購入以降、車検毎に全フルード交換はしていたが、予防整備としてATのストレーナーの交換とSOD-1の添加を行ったかった。

コンタミチェックによる摩耗診断結果は摩耗度1.0と健康状態。

しかしCVTFは黒く変色しており、マグネットには鉄粉の付着が確認できます。

ストレーナー①・②もかなり鉄粉等で汚れていました。

- ・コンタミチェックによるCVT内部の摩耗度を診断
- ・CVTストレーナー交換、オイルパン清掃
- ・CVTF交換+SOD-1Plus添加(総油量の7%)

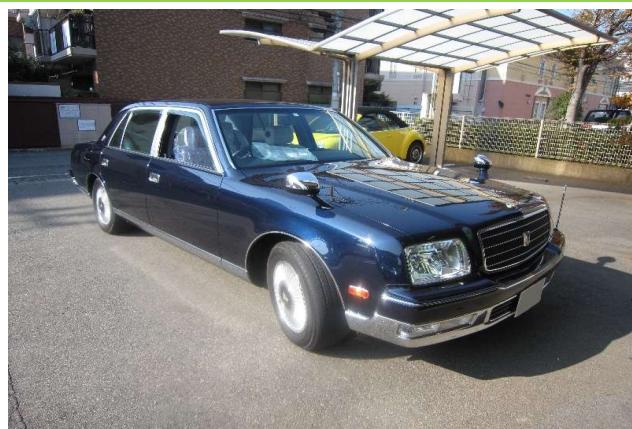
中古車販売車両としてクレームがないように予防整備の為、ATF交換+ATストレーナー交換+SOD-1Plus添加して安心したかった。

コンタミチェックによる摩耗診断結果は摩耗度は、2.0と多めの状態。

ATFも黒く変色しており、ストレーナーもかなり鉄粉等で汚れていました。

ATオイルパン内も鉄粉やスラッジが溜まり、マグネットにも多くの鉄粉の付着が確認できています。

CENTURYはボディ重量が2.3tを超えエンジンも5L・V12とATミッションの負担が多い。

その為、内部の摩耗から鉄粉の発生が多いと判断できます。

- ・コンタミチェックによるAT内部の摩耗度を診断
- ・ATストレーナー交換、オイルパン清掃
- ・ATF交換+SOD-1Plus添加(総油量の7%)

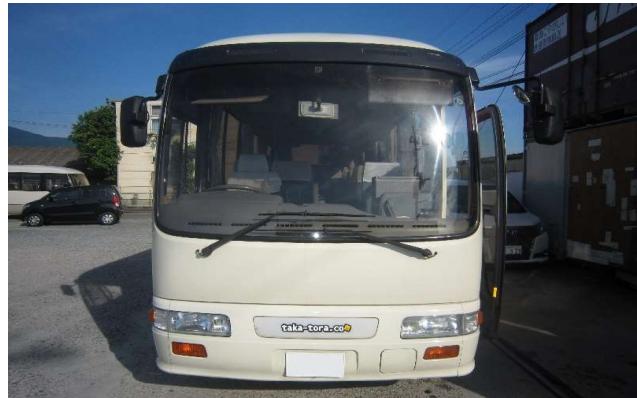
時速40～50kmでの変速時に強いショックが出る。
通常走行でも1速～4速まで変速ショックが出る。

コンタミチェックによる摩耗診断結果は摩耗度は、2.0と多めの状態。
ストレーナーもかなり鉄粉等で汚れ、6個のマグネットに鉄粉がかなり付着していました。
施工後直ぐに、変速タイミングが分からぬ程にスムーズに加速するようになった。
施工前に比べると明らかに改善。
実燃費を測定していないが、感覚的には燃費が良くなっている。

- ・コンタミチェックによるAT内部の摩耗度を診断
- ・ATストレーナー交換、オイルパン清掃
- ・ATF交換+SOD-1Plus添加(総油量の7%)

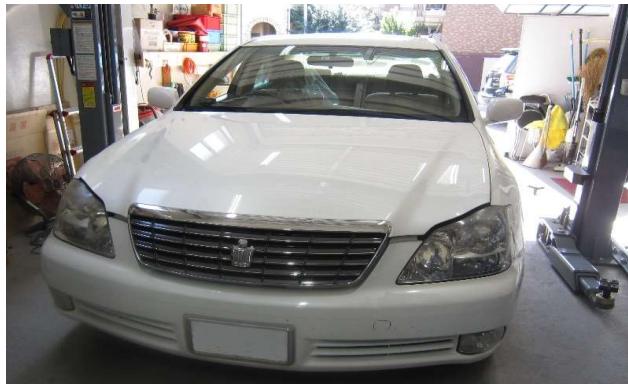
中古販売をするので、過走行の車のクレーム対策として、シフトショックや変速ショックのある現状を回復したい。

コンタミチェックによる摩耗診断結果は摩耗度は、3.0と交換は危険な状態。

ATFも黒く変色しており、ストレーナーもかなり鉄粉等で汚れていました。

- ・コンタミチェックによるAT内部の摩耗度を診断
- ・ATストレーナー交換、オイルパン清掃
- ・ATF交換+SOD-1Plus添加(総油量の7%)

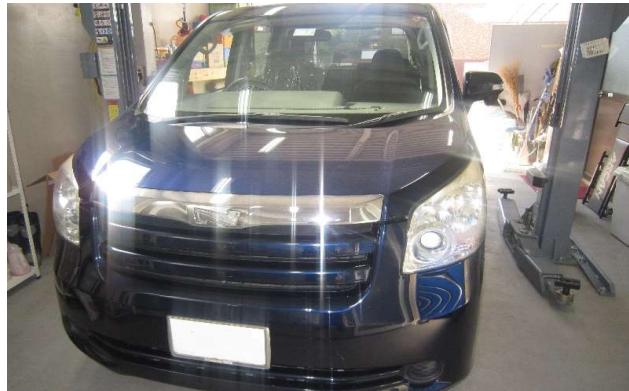
距離を走っている上、12年乗っているがまだまだ家族の為に安心して乗りたいので予防整備がしたかった。

コンタミチェックによる摩耗診断結果の摩耗度は、2.0と多めの状態。

CVTFは黒く変色しており、ストレーナーも鉄粉等で汚れていました。

CVTトラブルはかなり多く発生しており、症状が出てからの改善が難しくミッション載せ替え等の解決策しかないお車です。

- ・コンタミチェックによるCVT内部の摩耗度を診断
- ・CVTストレーナー交換、オイルパン清掃
- ・CVTF交換+SOD-1Plus添加(総油量の7%)

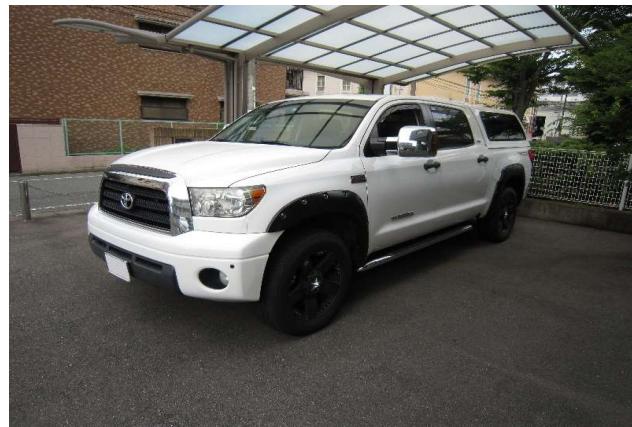
1年前に購入時には無かったATの変速ショックが最近感じるようになった。TUNDRAは、ボディも重たいしエンジンもV8 5.7LもあるのでATが壊れるのではないかと不安になっていた。

- ・コンタミチェックによるAT内部の摩耗度を診断
- ・ATストレーナー交換、オイルパン清掃
- ・ATF交換+SOD-1Plus添加(総油量の7%)
